APRESENTAÇÃO

NO. LAUDO:	5389975
DATA DE VISTORIA:	17/12/2025 11:45
UNIDADE:	NATAL
PRESTADOR DE SERVIÇO:	SUPER VISAO MANAUS VISTORIA EIRELI
CNPJ:	34996891000108
CLIENTE CONTRATANTE:	AUTOBRAZ CAICÓ NOVOS

MARCA:	FIAT
MODELO:	TITANO
COR:	CINZA
ANO FABRICAÇÃO:	2024
ANO MODELO:	2025
PLACA:	RQB3A71
RENAVAM:	1425184909
KM:	26292
COMBUSTÍVEL:	DIESEL

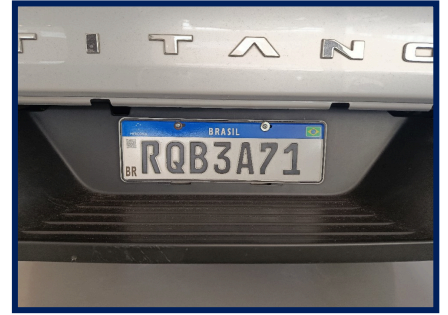
Placa

PLACA DENTROS DOS PADRÕES	
---------------------------	--

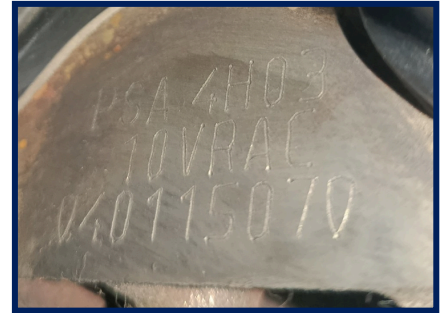
Motor

DENTRO DOS PADRÕES HABITUAIS DO FABRICANTE	
--------------------------------------------	--

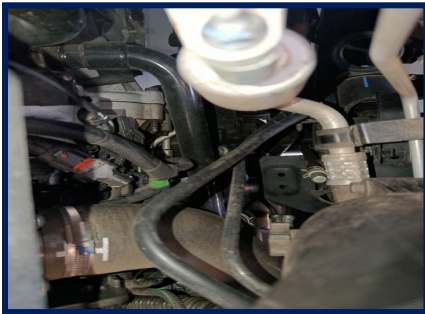
Câmbio

NUMERAÇÃO OBSTRUÍDA (ITEM EXCLUÍDO DO PARECER)	
NÃO POSSUI CADASTRO NA BIN

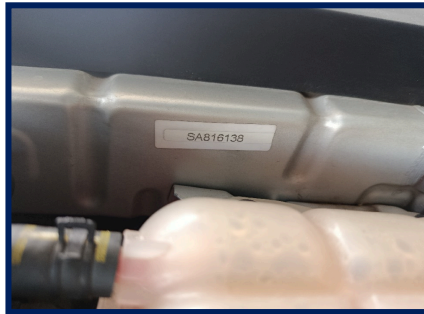
Etiqueta ETA Motor

ETA MOTOR :	ETA DENTRO DOS PADRÕES / NUMERAÇÃO COINCIDE COM O CHASSI
ETA BATENTE DA PORTA :	ETA DENTRO DOS PADRÕES / NUMERAÇÃO COINCIDE COM O CHASSI
ETA ASSOALHO :	NÃO OBRIGATÓRIO
PLAQUETA ANO FABRICAÇÃO :	PLAQUETA OK (NACIONAIS E IMPORT. APÓS 1999)

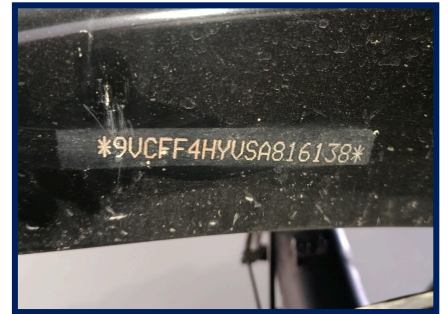
Chassi

NUMERAÇÃO IDENTIFICADORA :	DENTRO DOS PADRÕES HABITUAIS DO FABRICANTE
CHAPA SUPORTE :	REGIÃO ÍNTEGRA

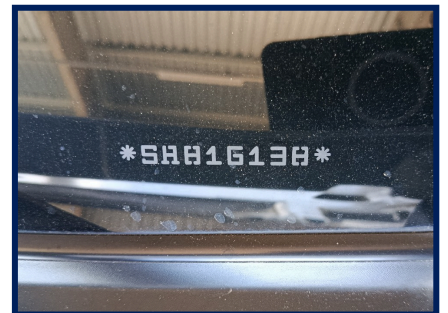
Gravação do vidro

PARABRISA :	GRAVAÇÃO ORIGINAL / COINCIDE COM O CHASSI
PORTA DIANTE. ESQ. :	GRAVAÇÃO ORIGINAL / COINCIDE COM O CHASSI
PORTA TRAS. ESQ / LAT TRAS. ESQ. :	GRAVAÇÃO ORIGINAL / COINCIDE COM O CHASSI
VIGIA TRASEIRO. :	GRAVAÇÃO ORIGINAL / COINCIDE COM O CHASSI

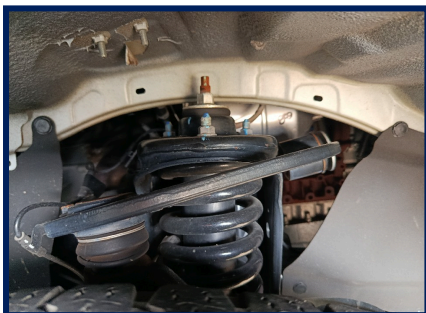
Torre amort diant/direita

TORRE DO AMORTECEDOR DIAITEI. DIR. : SEM AVARIAS APARENTES

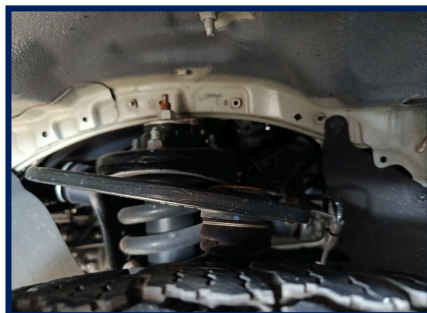
Torre amort diant/esquer

TORRE DO AMORTECEDOR DIAITEI. ESQ. : SEM AVARIAS APARENTES

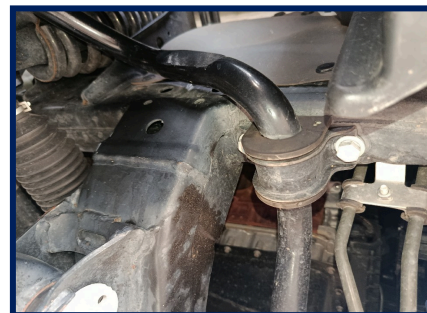
Longarina dianti/direita

LONGARINA DIAITEI. DIR. : SEM AVARIAS APARENTES

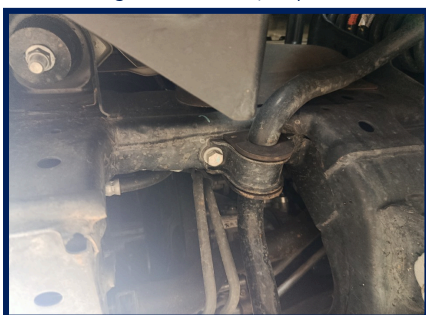
Longarina dianteira/esquerda

LONGARINA DIAITEI. ESQ. : SEM AVARIAS APARENTES

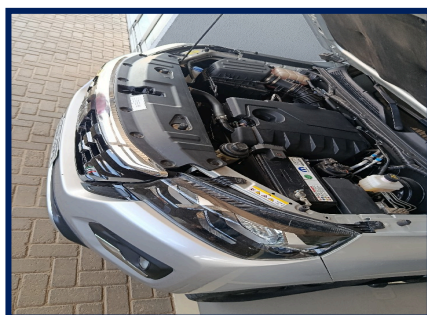
Painel Dianteiro

PAINEL DIANT. INF./SUP. OU ALMA DO PARACHOQUE: SEM AVARIAS APARENTES

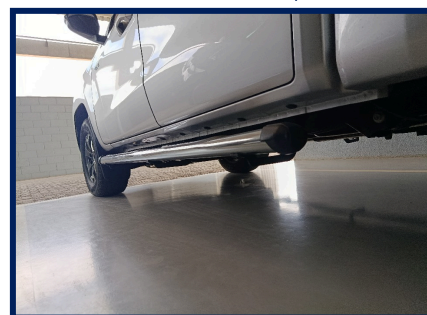
Caixa De Ar Esq

CAIXA DE AR ESQUERDA . : SEM AVARIAS APARENTES

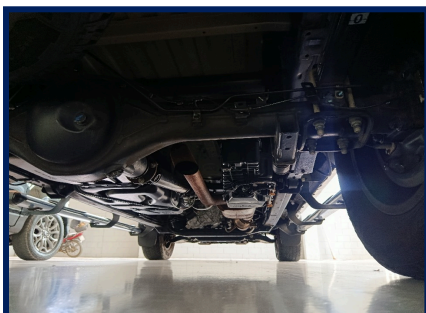
Assoalho Central

ASSOALHO DO MONOBLOCO (HABITÁCULO, ÁREA VISÍVEL) . : SEM AVARIAS APARENTES (ÁREA VISÍVEL)

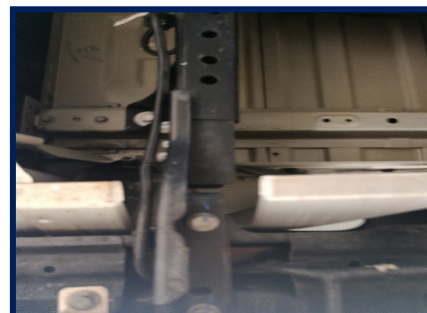
Longarina traseira/esquerda

LONGARINA TRASEI. ESQ. : SEM AVARIAS APARENTES

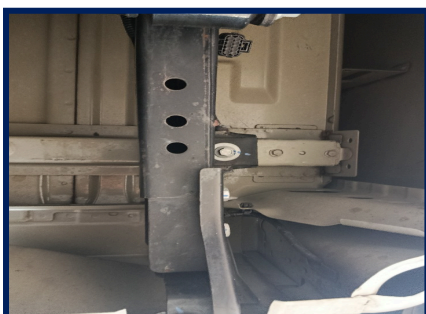
Longarina traseira/direita

LONGARINA TRASEI. DIR. : SEM AVARIAS APARENTES

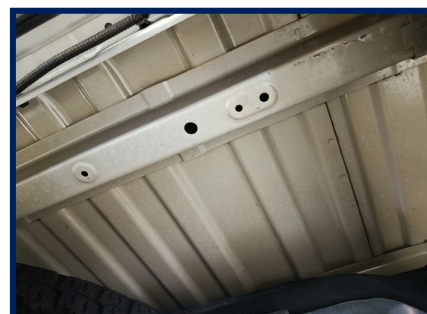
Assoalho Int. Portamalás

ASSOALHO DO PORTAMALAS / CAÇAMBA . : SEM AVARIAS APARENTES (ÁREA VISÍVEL)

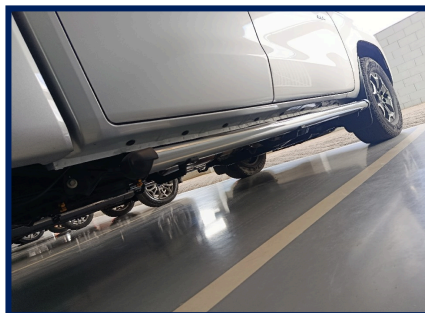
CAIXA DE AR DIR.

CAIXA DE AR DIREITA . : SEM AVARIAS APARENTES
